두리무역

검품 리포트

고객명	xxxx		
상호명	xxxxxx		
상호주소	xxxxxxxxx		
제품명	티셔츠		
아이템 번호/	9874992		
P.O. 번호	WDF2019102101		
발주 수량	2100pcs		
실제 선적 수량	2100 pcs		
검수자	10168	공장 대표	/
검수 시작일	2019-10-11T 9:40:58	검수 종료일	2019-10-11T18:23:21

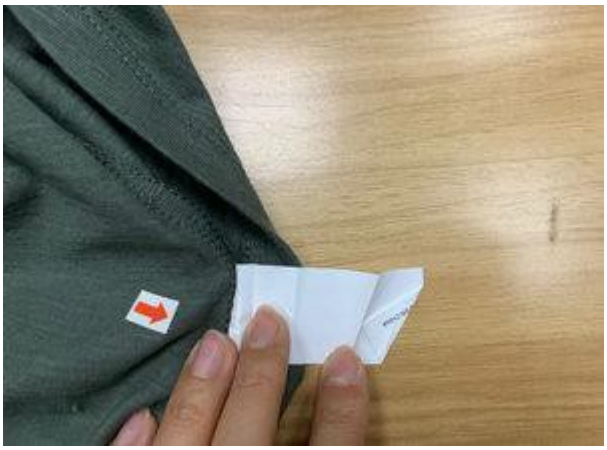
Nr	P.O. 번호	아이템 번호	결함 목록	결함 단계	결함 수량	결함 크기
1	WDF2019102101	9874992	바코드 라벨 없음	심한 결함	1	/
2	WDF2019102101	9874992	바느질 불량	일반 결함	2	/
3	WDF2019102101	9874992	바느질 불량	약한 결함	1	/
4	WDF2019102101	9874992	오염 자국(기름 자국)	일반 결함	1	/
5	WDF2019102101	9874992	부드럽지 않음 (평평하지 않음)	약한 결함	2	/
6	WDF2019102101	9874992	사이즈 라벨 문제	약한 결함	2	/

심한 결함 - 바코드 라벨 없음 - 1

Nr	P.O. 번호	아이템 번호	결함 목록	데이터 기록			
				결함 수량	재 작업	교체	취소
1	WDF2019102101	9874992	바코드 라벨 없음	1	1	0	0
2	WDF2019102101	9874992	바느질 불량	2	2	0	0
3	WDF2019102101	9874992	바느질 불량	1	1	0	0
4	WDF2019102101	9874992	오염 자국(기름 자국)	1	1	0	0
5	WDF2019102101	9874992	부드럽지 않음(평평하지 않음)	2	2	0	0
6	WDF2019102101	9874992	사이즈 라벨 문제	2	2	0	0
